VOLVO AMAZON FAN CLUB fan BBS 新館

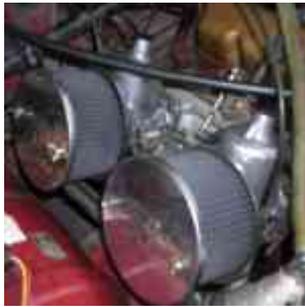
エアクリーナーを見た目重視でノーマルからK&Nに変更しているのと、エキマニを純正鋳鉄から社外のパイプエキマニに変更しているため、キャブレターが熱の影響を受けやすくなっています。おそらくそのために走行中に比べ、信号待ちのときなどにはアイドリングが安定しません。(純正が一番なのですが、他人と同じ仕様はいやなんです。お馬鹿ですね。)

車検後キャブレターの調整がうまくいかず、四苦八苦していました。とりあえず、B20Bのノーマル・キャブに戻しジェットを少し濃い目にして、アイドルリングもやや高めにしておいて、新品のNGKの6番のイリジウム・プラグを取り付けて(今までは7番をつけていました。) 瑞穂までのショート・ドライブに出かけました。途中何度かコンビニなどでジェット位置や、アイドル・スクリーンを少しずつ戻しながらアイドルリング回転数とアクセルペダルを踏んだときの加速の感じをチェックしました。アイドルリング回転数はエンジンが熱いときは1300~1200rpm(しばらくすると1100~1000rpmになります。) 排気管からはまだ水が出るまでには決めきれしてはいません。(まだ濃いと思います。) この状態で瑞穂まで走り、修理やさんや杉並のIさんと楽しくお話し、帰りはそのままのセッティングで走りました。家に着いたときに外してみたプラグの焼けの状態が写真の様子です。左から右に1番から4番。碍子が真っ白でした。これなら7番でもいけるかと思い7番に交換しました。アイドル・アジャスト・スクリーンも30度ほど戻しました。この状態でもう少し走ってみるつもりです。
